Sanierung einer neu aufgetragenen Beschichtung wegen fehlendem Porenverschluss

Zu sanieren war die Neubeschichtung eines Biogasbehälters, die auf Grund aufgeplatzter Poren ihrer Funktion nicht gerecht werden konnte.

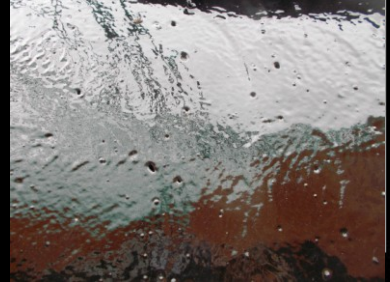
Bei der Aushärtung des Harzes hatten sich aufplatzende Poren in der Beschichtung gebildet, die sich nicht mehr schlossen.

Aufgeplatzte Poren der Beschichtung

- Abschleifen der schadhafte Beschichtung und anschließendes Nachreinigen der wieder zu beschichtenden Fläche
- Auftrag eines Porenfüllers zur Herstellung einer geschlossenenporigen Oberfläche als Grundlage für die folgende erneute Beschichtung. Diese gewährleistet dann den dauerhaften Betonschutz des Behälters.

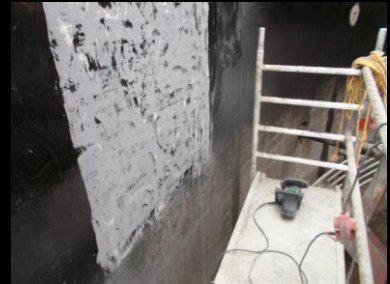
Freilegen des Betons bei einer Probefläche

- Anlegen einer Probefläche, Abschleifen der schadhafte Beschichtung und anschließendes Nachreinigen, Applizieren von Porenfüller und Beschichtung zur späteren Beurteilung durch den Sachverständigen

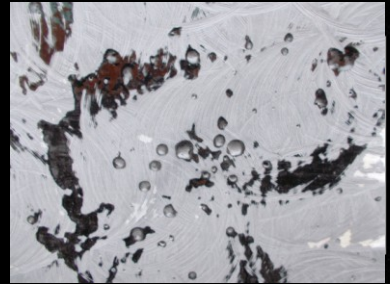
Geöffnete Poren bei der Probefläche

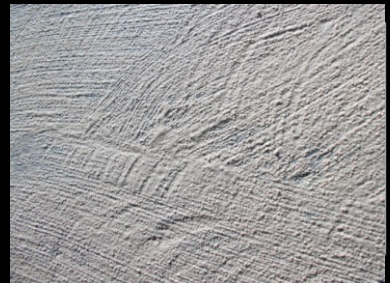
Detailansicht der geschlossenporigen Oberfläche
nach Aufbringen des Porenfüllers

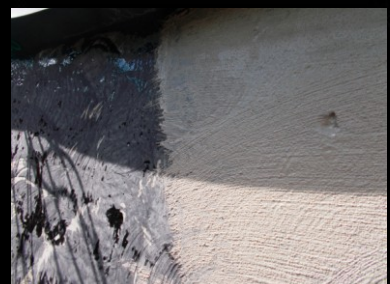
Vergleich vor und nach Porenverschluss

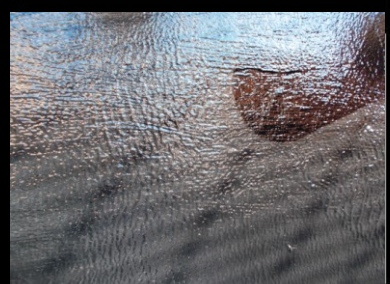
Beschichtete Probefläche
Die Oberfläche der Beschichtung bleibt geschlossen.

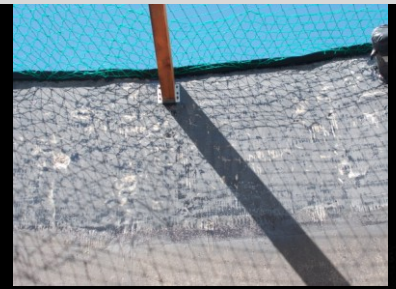
Entfernen der nicht funktionsfähigen Neubeschichtung

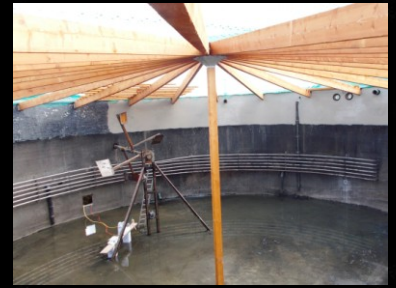
danach: Aufbringen des Porenfüllers

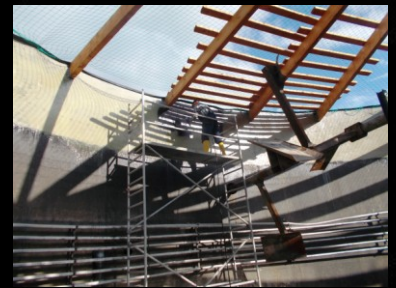
und anschließend des Primers

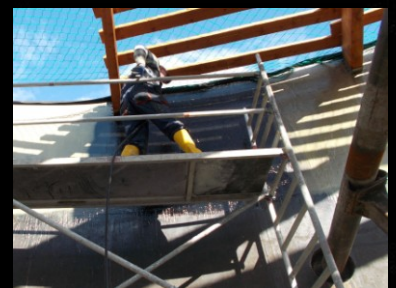
Beschichten

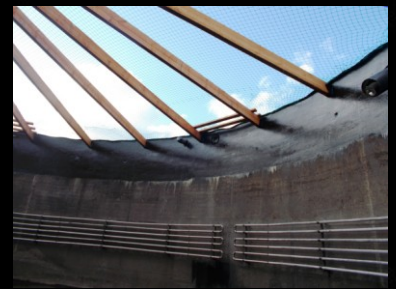
neu aufgebrachte Beschichtung

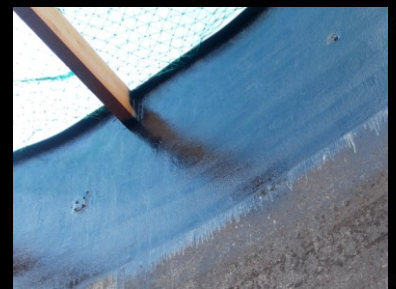
Detailansicht der nunmehr für viele Jahre
voll funktionsfähigen Beschichtung
