Abdichtung und nachhaltiger Betonschutz bei der Sanierung eines Fahrsilos mit dem System BE-SA-TEC FS

Im Juni 2018 wurde die Firma **BE-SA-TEC** mit der Sanierung/Abdichtung eines Fahrsilos mit der Länge von ca. 70 m beauftragt.

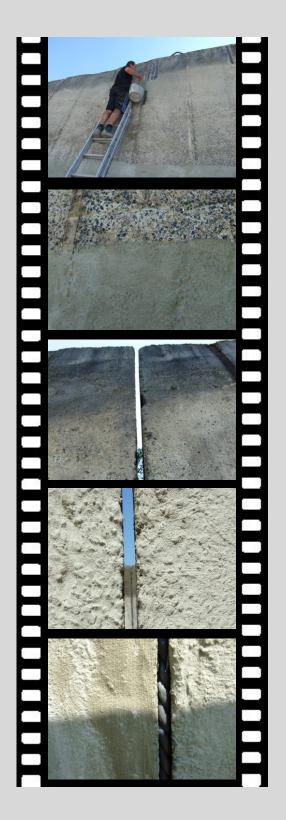
Gereinigte Fuge vor der Abdichtung

Fuge nach der Egalisierung mit PCC-Mörtel

Fuge mit eingelegtem Hinterfüllband zur Verhinderung der Drei-Flankenhaftung und Begrenzung der Fugentiefe

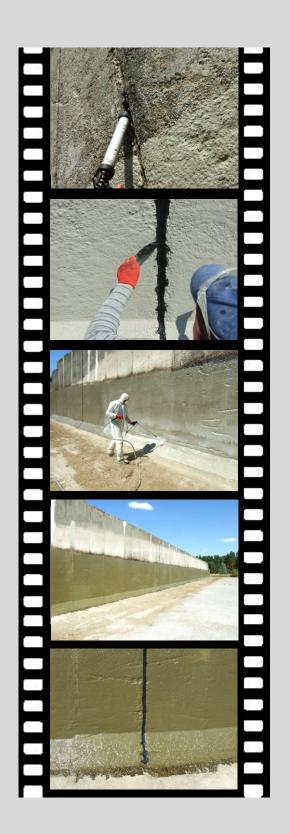
Fertig saniertes Fahrsilo

Detailansicht der sanierten Fahrsilowand mit EP-Harz-Beschichtung und abgedichteter Fuge

Einbringen der elastischen Fugenmasse

Abglätten der Fugenmasse

Aufbringen des EP-Harzes im Airless-Verfahren
