Nachhaltige Sanierung des säuregeschädigten Bodens der Anlieferungshalle eines Kompostwerks mit dem System **BE-SA-TEC ECM**

Im Dezember 2016 wurde die Firma **BE-SA-TEC** von einem Kompostwerk mit der Sanierung des Betonbodens beauftragt.

Die Sanierung wurde im Januar 2017 ausgeführt.

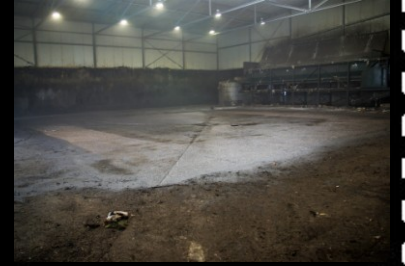
Nach mehreren Jahren in Gebrauch zeigte der Boden deutliche Korrosionsspuren mit bis zu 5 mm Betonabtrag.

Rohzustand

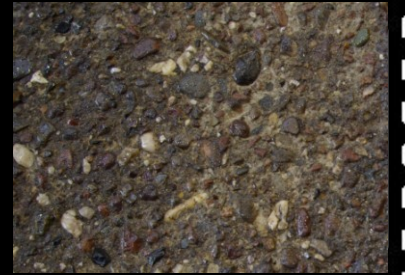
mit freigestrahltem Korngerüst

Um der abrasiven Wirkung der Transportgeräte entgegen zu wirken, wurde das Korngerüst zur Ableitung der mechanischen Belastung herangezogen. Dadurch wird ein Abrieb des auf den Zementleim aufgetragenen Betonschuttmittels weitestgehend verhindert und so ein nachhaltiger Betonschutz gewährleistet.

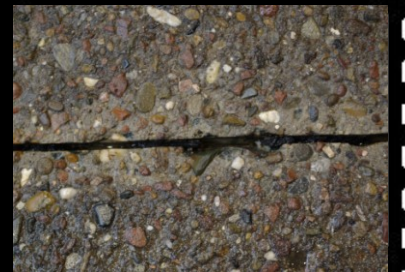
Beschädigte Fuge ohne Flankenhaftung

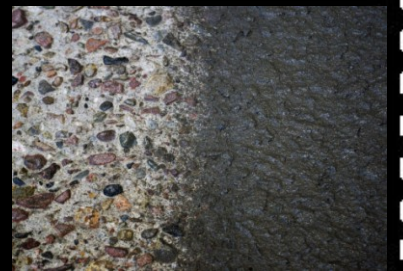
Vergleich vorher - nachher

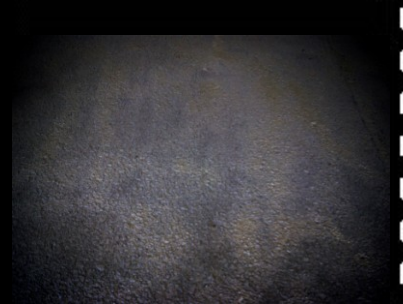
Fertigstellung:
Beton sicher geschützt für die nächsten Jahre.
