## Nachhaltiger Betonschutz bei der Sanierung eines Lagerbehälters mit dem System **BE-SA-TEC CP**r

Im Juli 2018 wurde die Firma **BE-SA-TEC** mit der Sanierung und dem Betonschutz der Wandfläche im unteren Bereich eines Lagerbehälters beauftragt.

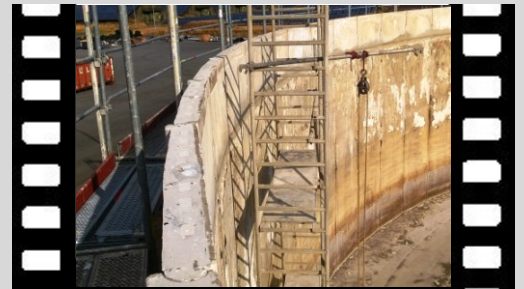
Ausgangszustand: Geöffneter Lagerbehälter

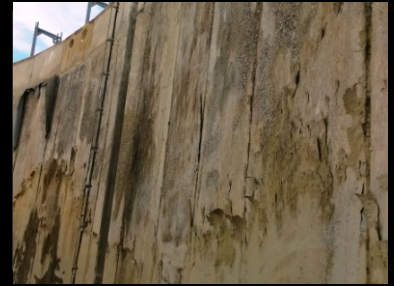
Behälterwand vor der Reinigung

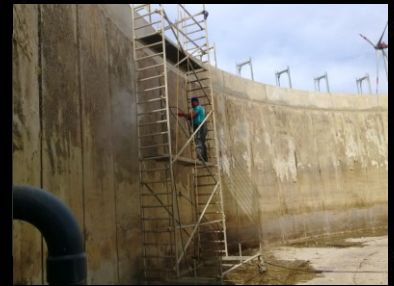
WHD-Strahlen bei 500 bar

Da sich die defekte Beschichtung nicht vollständig mittels Wasserdruckstrahlen entfernen ließ, wurde sie, wo nötig, mechanisch mittels Betonschleifer abgetragen.

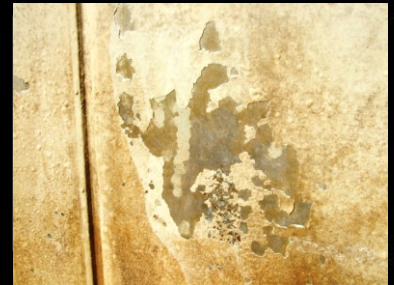
Detail der Behälterwand nach WHD-Strahlen  
mit Resten der defekten Beschichtung

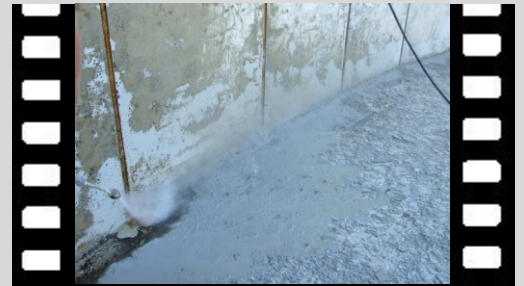
Nachreinigen nach dem Schleifen

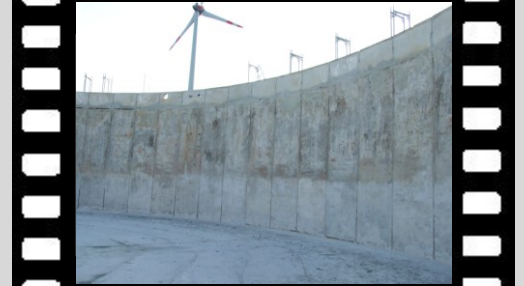
Behälterwand nach der Nachreinigung

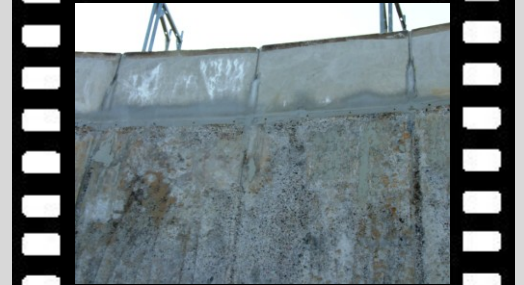
Oberer Wandbereich mit unversehrtem Beton sowie deutlicher Korrosion im nicht durch Folie geschützten Bereich

Der Auswahl dieses Sanierungskonzepts lag zu Grunde, dass die vorhandene Beschichtung des Behälters defekt und darunter bereits korrodierter Beton vorhanden war. Dieser sollte vor weiterer Schädigung geschützt werden. Der obere Bereich des Behälters und die Mauerkrone wird durch eine Folie geschützt. Deshalb waren hier keine Arbeiten erforderlich.

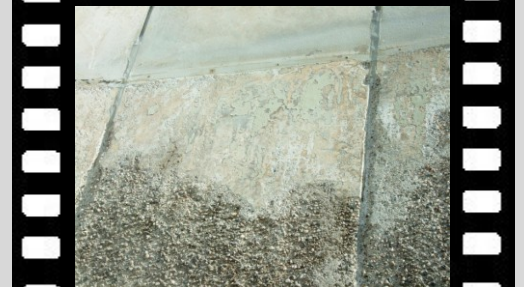
Detail: Korrodiertes Beton mit „Waschbeton“-Struktur

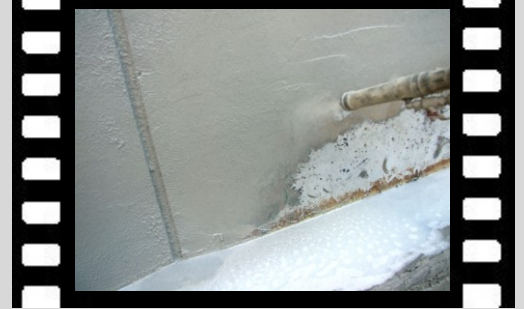
Auftrag des Porenfüllers mit Mörtelspritze

Reprofilierung und Aufbringen des Porenfüllers erfolgten maschinell mit Mörtelspritze.

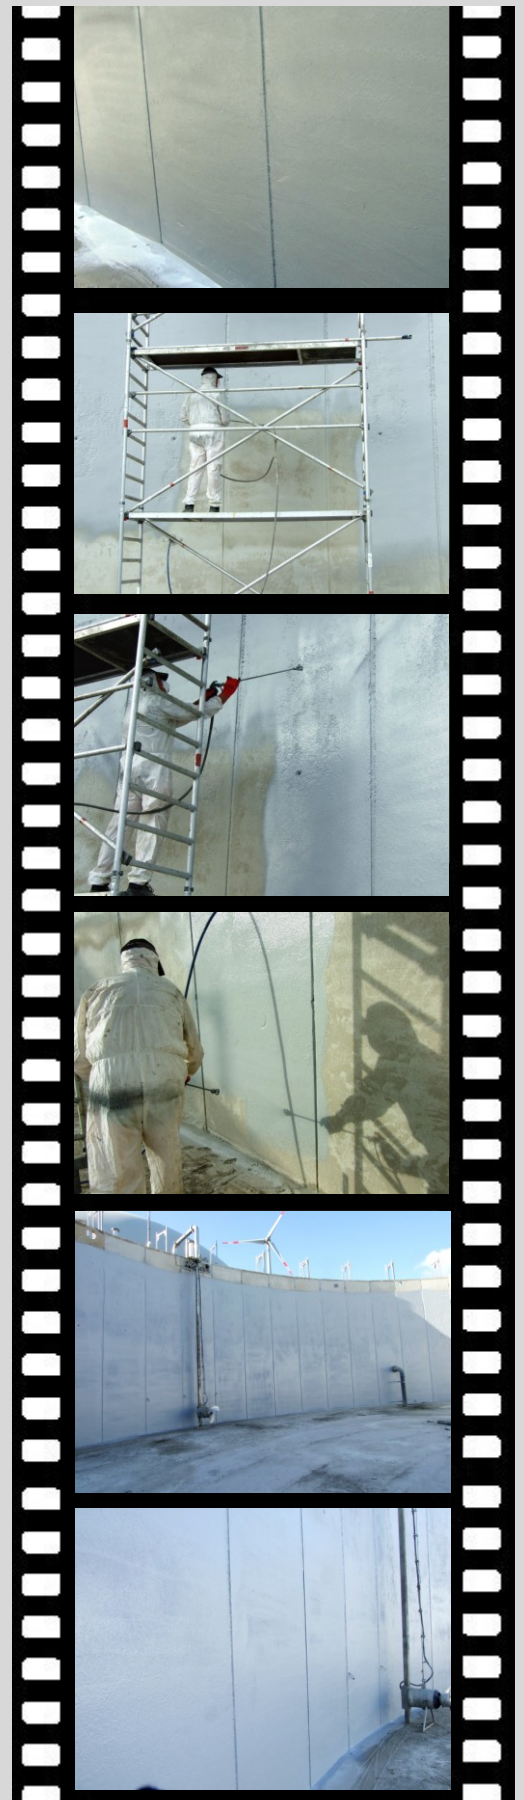
Geschlossenporige egalisierte Oberfläche der Behälterwand

Beschichten im Airless-Verfahren

Auftrag der Beschichtung auf den Porenfüller

Fertige Beschichtung
