Reinigen eines unterirdischen Perkolattanks mit Wasserhöchstdruck

Im April 2018 wurde die Firma **BE-SA-TEC** mit der Reinigung des unterirdischen Perkolattanks der Biogasanlage eines Abfallwirtschaftsbetriebes beauftragt.

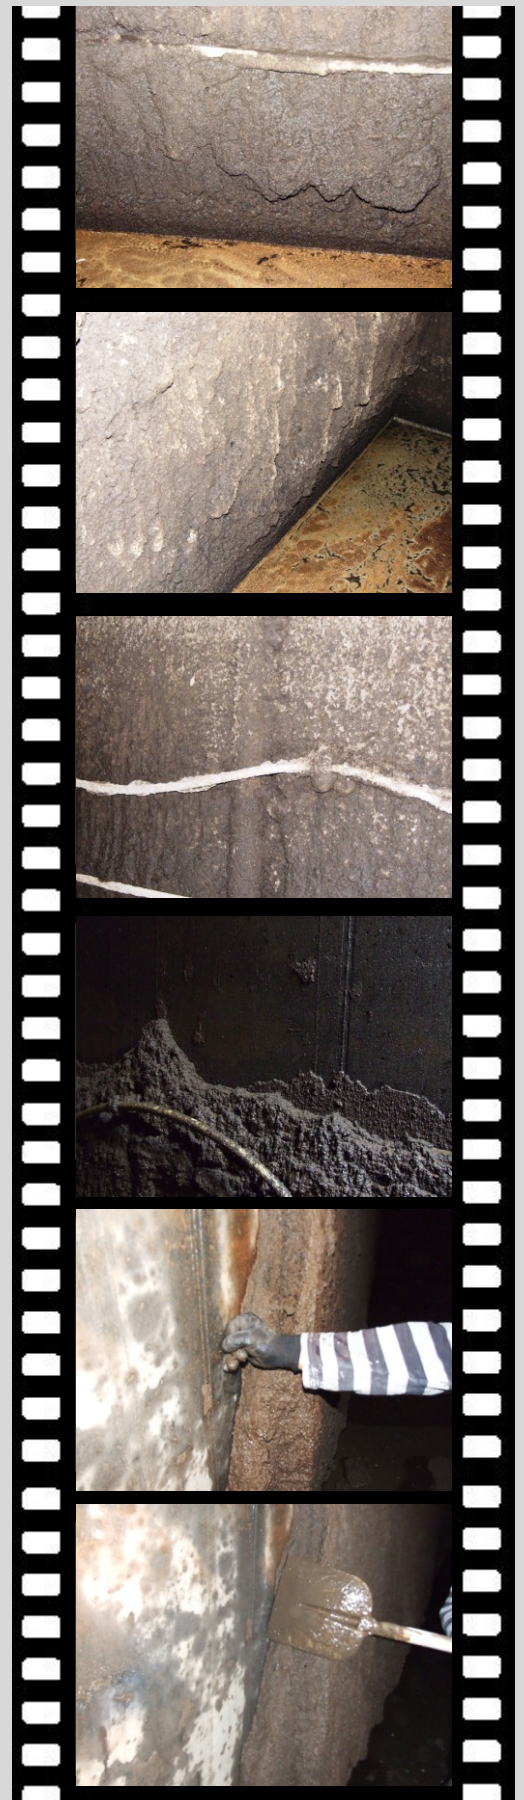
Ausgangszustand: Struvitablagerung im Perkolattank

Struvitablagerung bei Beginn der Reinigungsarbeiten

Behälterwand bei Beginn der Reinigungsarbeiten

Entfernen des Struvits

Dicke der Struvit-Schicht an der Behälterwand ...

... und gereinigte Betonoberfläche

- Entleeren des Tanks durch den Auftraggeber
- Abstrahlen der Wand- und Bodenflächen durch Wasserhöchstdruckstrahlen bei 2.500 bar
- Das Entfernen des abgetragenen Materials erfolgte in Zusammenarbeit mit dem Auftraggeber, um eine zügige Wiederinbetriebnahme zu gewährleisten.

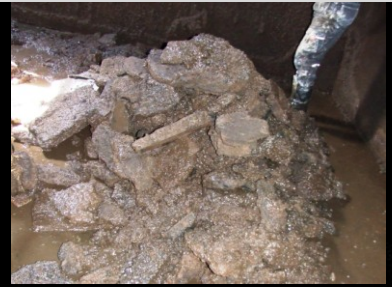
Abgestrahltes Struvit im Behälter

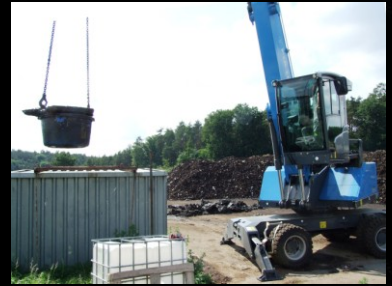
Ausräumen des Behälters

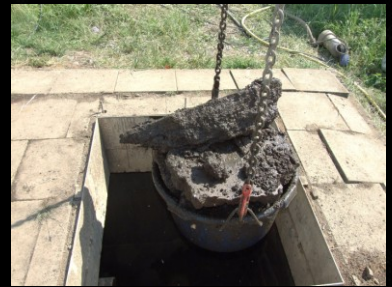
Struvit wird aus dem Behälter entfernt.

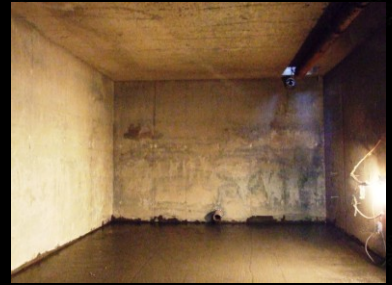
Behälter im gereinigten Zustand

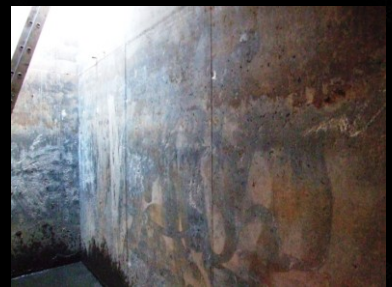
Ansicht der Behälterwand im gereinigten Zustand

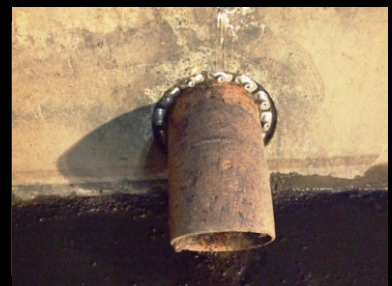
Detail der gereinigten Behälterwand
