## Rohrreinigung mit Wasser- Höchstdruck

Im Oktober 2017 wurde die Firma **BE-SA-TEC** mit der Außen- und Innenreinigung von Heizleitungen der Biogasanlage eines Abfallwirtschaftsbetriebes beauftragt. Die Arbeiten wurden im November 2017 ausgeführt.

Ziel der Arbeiten war das Entfernen des auskristallierten Substrats / Struvit an den Rohraußen- und -innenseiten durch Wasserhöchstdruckstrahlen.

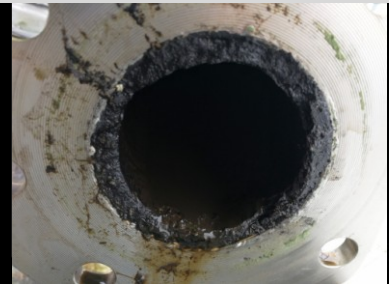
Durch kristallisierte Anhaftungen reduzierter Querschnitt

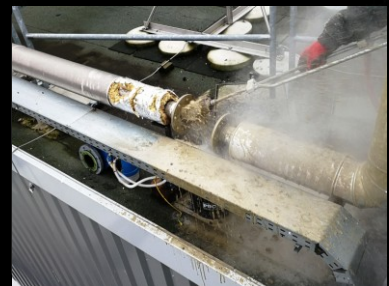
Freilegen des Randbereiches

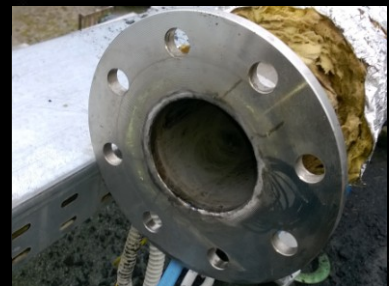
mit der Rotationsdüse

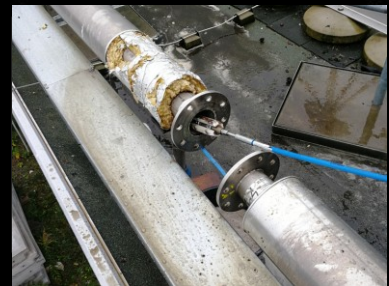
Einführen des Fräskopfes

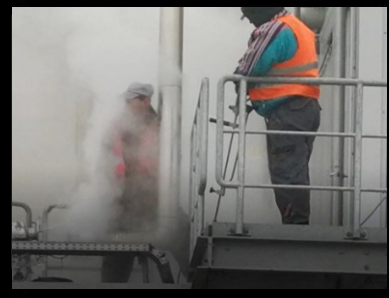
Fräskopf bei der Arbeit

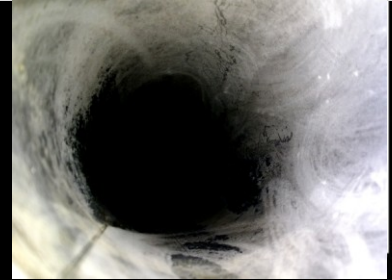
Innenansicht gereinigtes Rohr

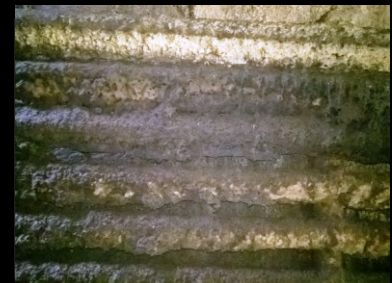
Ist-Zustand der Rohrleitungen im Behälter

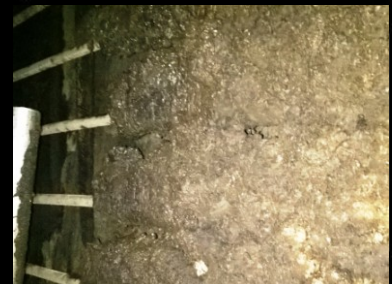
Rohrleitungen teilgereinigt

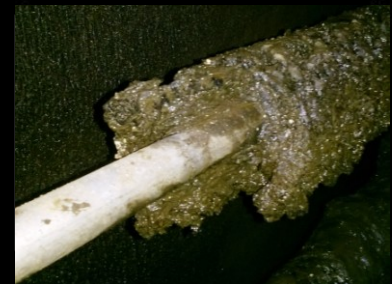
Rohrleitungen teilgereinigt (Detail)

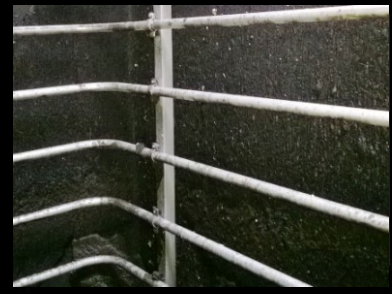
Rohrleitungen rückstandslos freigelegt

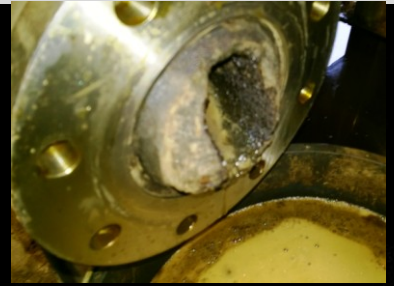
Querschnittsverringering im Rohr

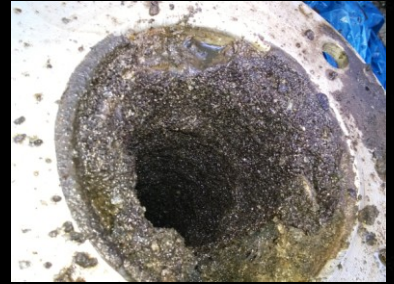
Querschnittsverringering im Rohr

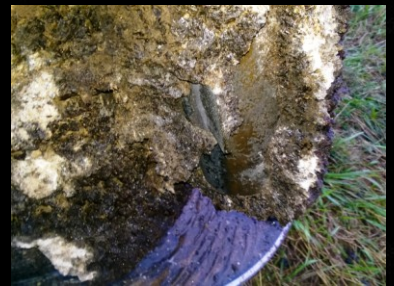
Querschnittsverringering im Rohr

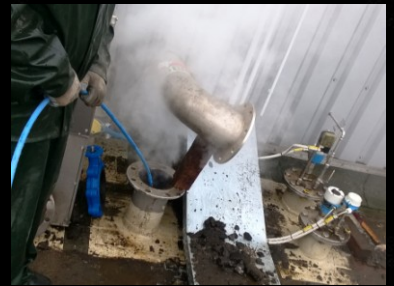
Das weitere schrittweise Vorgehen wie folgt:  
Freilegen des Randbereichs

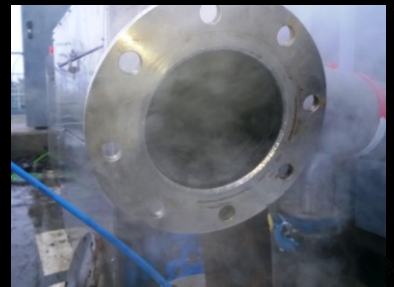
Einführen des kleinsten Fräskopfes und Teilabtrag,  
dann den Nächstgrößeren und schließlich den Größten,  
um sämtliche Rückstände zu entfernen.

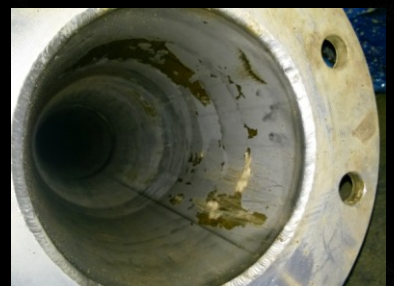
Rohrzustand nach drei Fräsdurchgängen

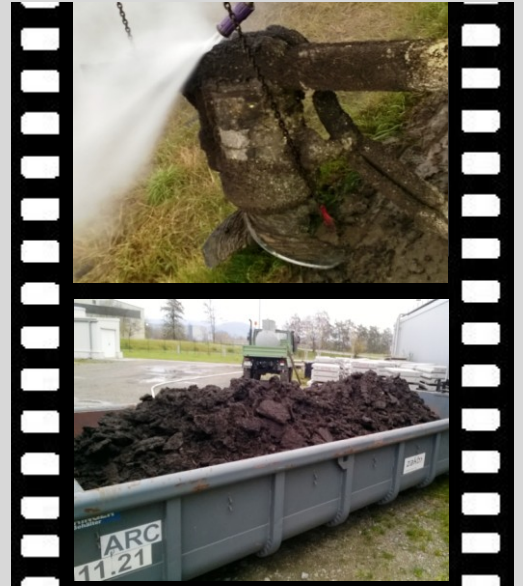
Reinigung des Rührgeräts
