Sanierung einer neu aufgetragenen Beschichtung wegen fehlendem Porenverschluss

Zu sanieren war die Neubeschichtung eines Biogasbehälters, die auf Grund aufgeplatzter Poren ihrer Funktion nicht gerecht werden konnte.

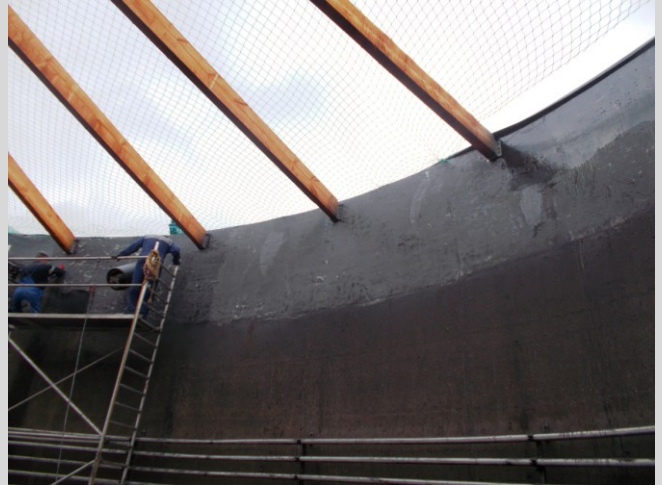
Bei der Aushärtung des Harzes hatten sich aufplatzende Poren in der Beschichtung gebildet, die sich nicht mehr schlossen.

- Abschleifen der schadhafte Beschichtung und anschließendes Nachreinigen der wieder zu beschichtenden Fläche
- Auftrag eines Porenfüllers zur Herstellung einer geschlossenenporigen Oberfläche als Grundlage für die folgende erneute Beschichtung. Diese gewährleistet dann den dauerhaften Betonschutz des Behälters.
